Een lavafilter

Verwijderen van ammonium (NH_4^+) en nitriet (NO_2^-)

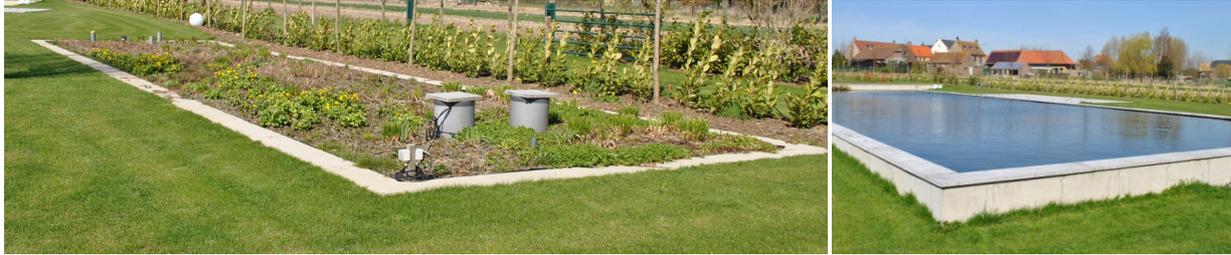
Bij een lavafilter worden verschillende stappen doorlopen:

- 1. Zuiveringsproces:** Het water wordt opgepompt en verdeeld over de lavafilter. De lavastenen waarmee de filter gevuld is zijn zeer poreus en zorgen ervoor dat micro-organismen (nitrificerende bacteriën) zich hierop kunnen vasthechten. De micro-organismen zuiveren de ammonium- en nitrietdruk weg uit het uitgangswater. De nitrificatie resulteert in een daling van de pH. Afhankelijk van de buffercapaciteit van het water kan de pH zeer sterk afnemen. In die mate zelfs dat de biologische activiteit kan worden stopgezet wegens een te lage pH-waarde.

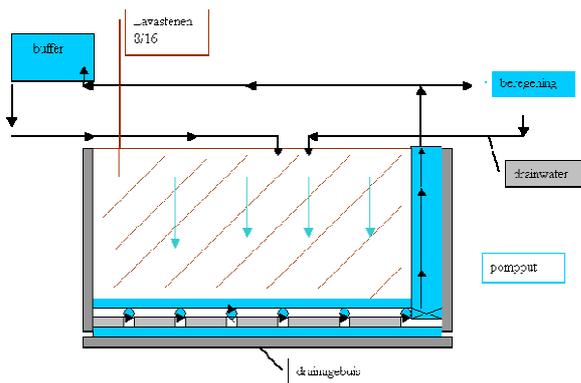
De lavafilter wordt beplant met o.a.: gele lis, watermunt, kattestaart, moerasspirea, carex, Deze waterplanten hebben de eigenschap om probiotisch het behandelde water te ontsmetten terwijl de holle wortel zorgt voor het transport van zuurstof naar de nitrificerende bacteriën. Een lavafilter heeft een grote doorloopsnelheid doordat de lavakorrels een open structuur en daardoor ook een groter oppervlak hebben. Het te behandelen water wordt continu over de lavafilter rondgepompt.

Via een vlottersysteem wordt het waterniveau in het lavabed op peil gehouden. Als het waterniveau onder het vooropgestelde minimumniveau komt, wordt extra te behandelen water opgepompt uit de basisbron (NH_4^+ -rijk grondwater of regenwater). Indien het waterniveau de vooraf bepaalde maximumhoogte in het lavabed overschrijdt, valt de pomp opnieuw stil.

- 2. Afvoerproces:** Na doortocht doorheen het lavabed komt het water, via de drainagebuizen onderaan, in het bufferbassin terecht. Dit bassin zorgt voor een voorraad die de waterbehoefte van het bedrijf voor enkele dagen dekt.
